**Chládek
& Tintěra**

Objednatel: Město Boží Dar

Lokalizace stavby: Krušné Hory – Boží Dar

**Replika původní rozhledny
na Klínovci**

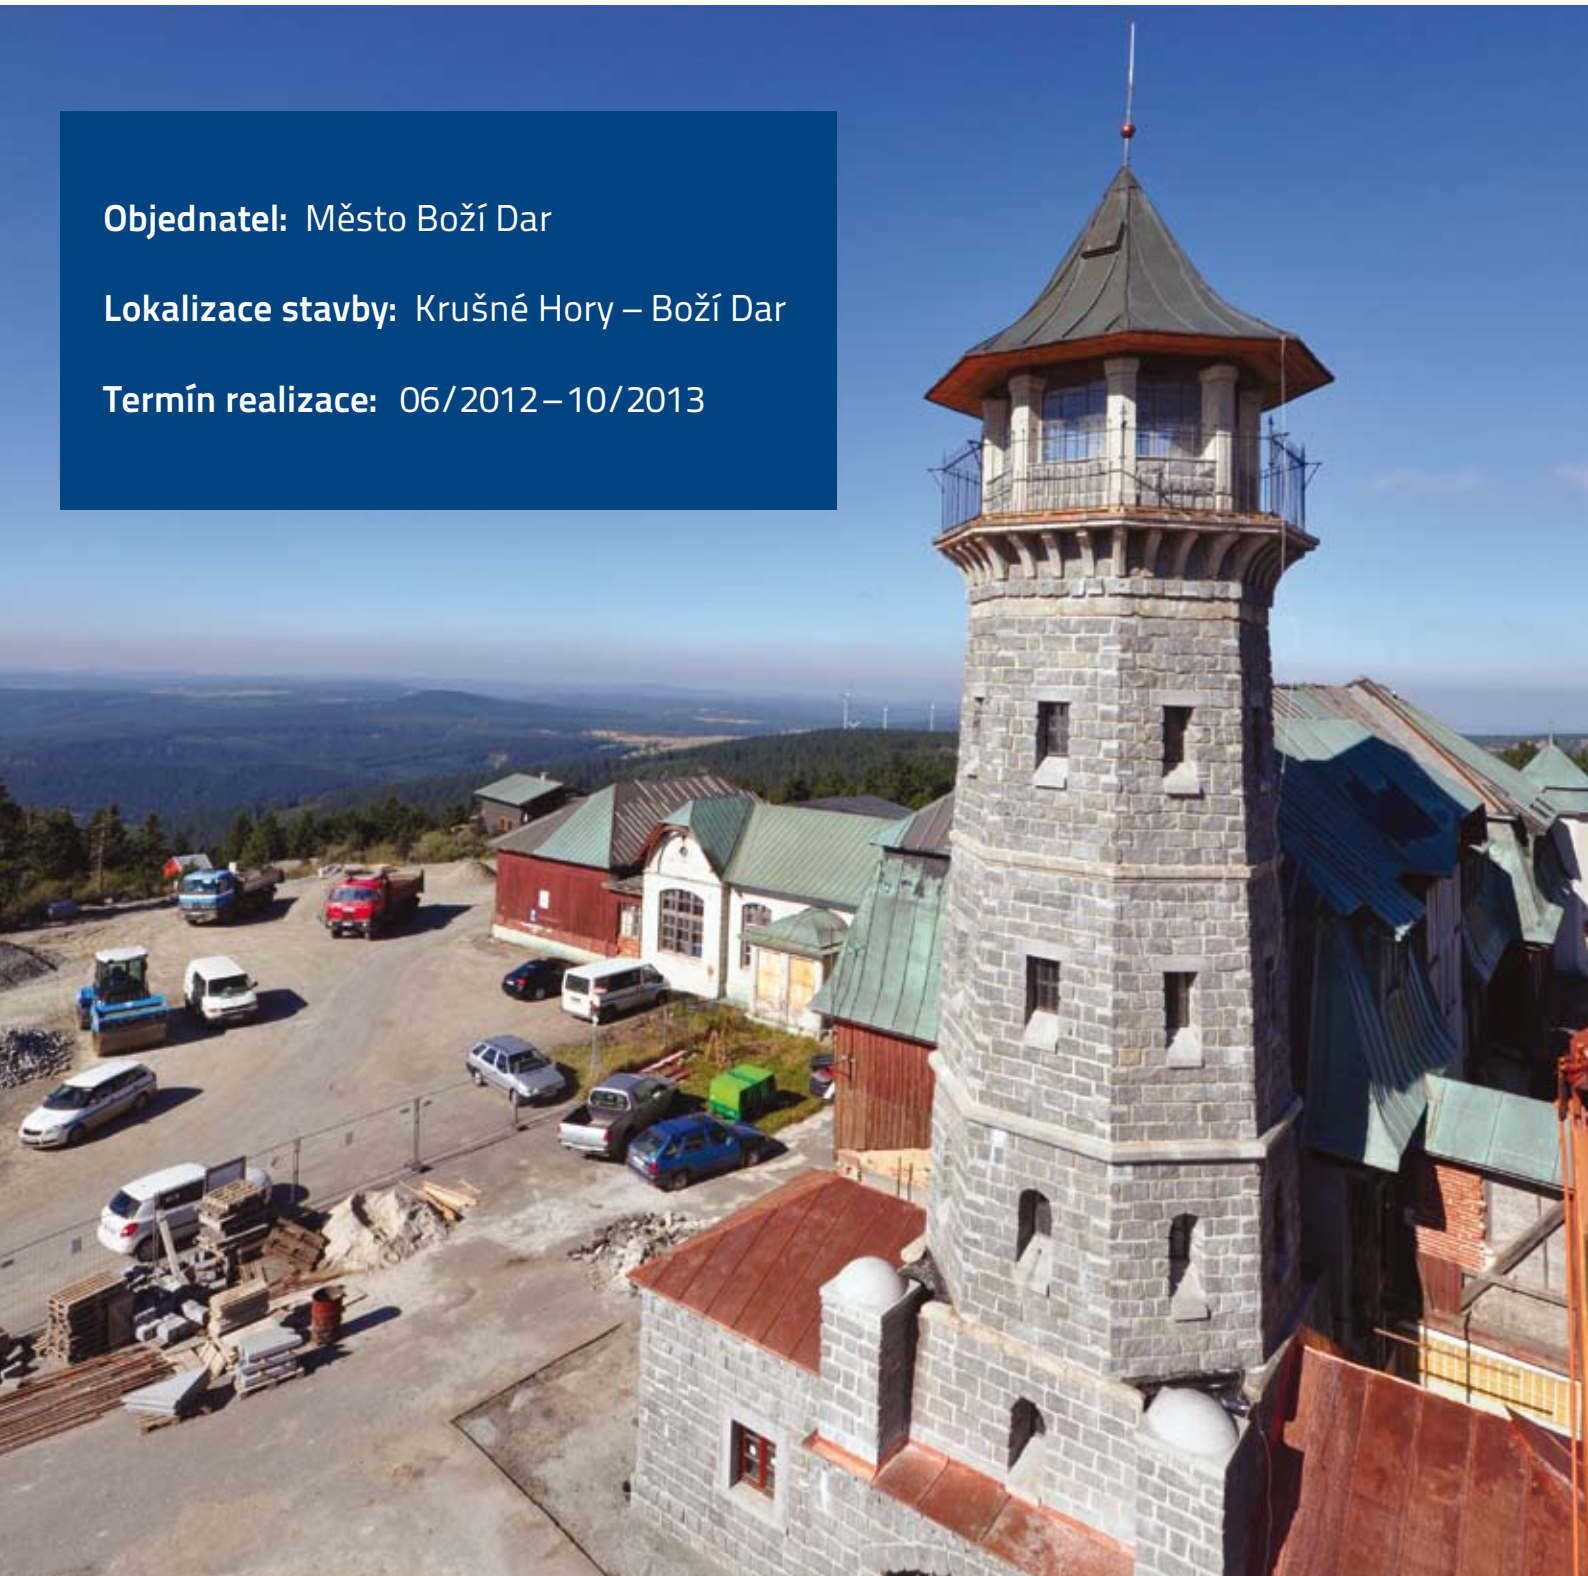
Na Klínovci stojí replika původní rozhledny

Replika původní osmiboké vyhlídkové věže přesně kopíruje originál. Některé části se dokonce vrátily zpět. Původní kamenné zdivo, ze kterého byla rozhledna postavená, již znovu použít nešlo. Nová rozhledna je proto opláštěná z nových žulových bloků. Zachováno ale zůstalo kamenné schodiště a římsy, které stavbaři po zrestaurování vrátili zpět. A stejně tak původní krov věže s měděnou střešní krytinou, která byla opravena o něco dříve, a byla proto technicky v pořádku. Konstrukci rozhledny tvoří železobetonový skelet, který je opláštěný žulovými bloky.
